Töö nr: **210922A**

**ERAKORRALINE AUDIT  
KILINGI-NÕMME GÜMNAASIUMI EHTUSTEHNILISE  
SEISUKORRA HINDAMISEKS**

**SAMBLA 18, KILINGI-NÕMME LINN, SAARDE VALD, PÄRNU MAAKOND**

20.12.2021

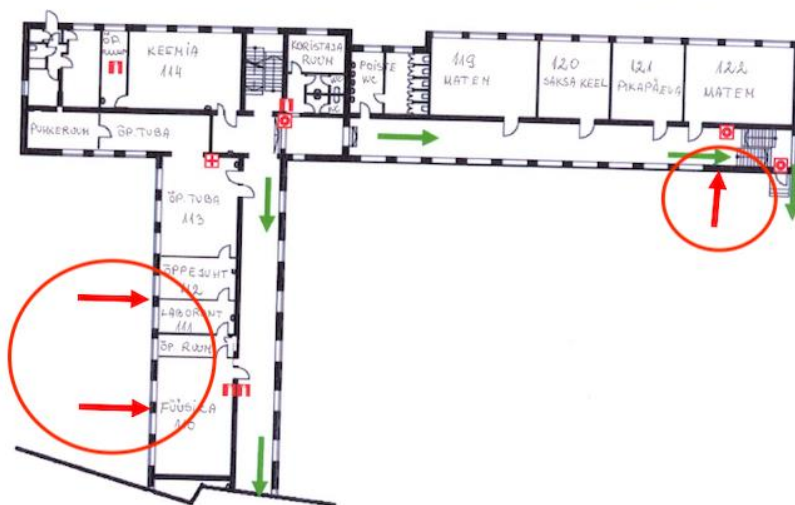
Fassaadides esineb pragusid hulgaliselt ja seda kõikides koolihoone külgedel, fotod 16-57. Praod on tekkinud nii telliste pinnale kui ka nende vahelistesse vuukidesse. Osade kivide vahelt on vuugisegu välja pudenenud ja tellised on lahtised. Olukorda võimendab ka pragudesse ja lahtistesse vuukidesse sattuv niiskus, mis külmudes seina veel rohkem lõhub. Enamik pragusid asuvad akende ümber, kuna aknaava nurkadesse kogunevad suuremad koormused, mistõttu tekivad kivide sees ka suuremad sisepinged. Visuaalsel vaatlusel ei ole võimalik hinnata kas fassaditellis on seotud hoone põhikandekonstruktsiooniga või on fassaadi ja kandekonstruktsiooni vahel õhuvahe. Selle tuvastamiseks lasi Tellija puurida I korruse välisseintesse kontrollaugud läbimõõduga ca 100mm. Puuraukudest nähtub, et olemasolev välissein on 550mm paksune tellissein, mis ühel juhul on läbinisti silikaattellisest, fotod 86-87 ja teisel juhul seest keraamilisest kärgtellisest, fotod 88-89, mille väliskülje vastu on laotud fassaaditellis. Ühelgi juhul ei ole seinad täiendavalt soojustatud ning puudub ka õhkvahe kandeseina ja fassaadikihi vahel, fotod 86-87. Fotolt 89 on näha, et fassaadi silikaattellis ei ole seotud seina sees nn. soojustuskihiks kasutatud keraamilise kärgtellisega, mistõttu esineb võimalus, et tegu pole massivseinaga ja fassaad on ikkagi laotud eraldi. Fassaadidesse teostatud puuraukude asukohad on järgmised:
